Rettungswache DRK - Mühlhäuser Str. 87, Eisenach

Sanierung; LP 1-9

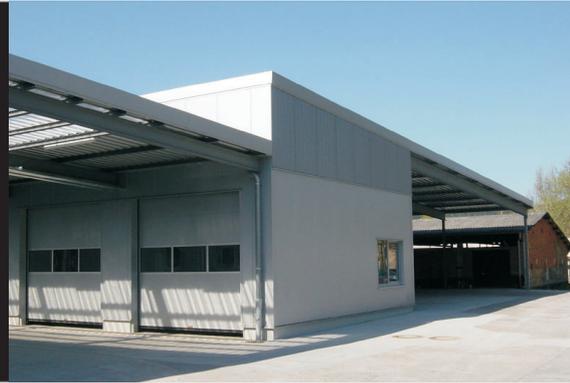
Dieses Bauvorhaben umfasst die Errichtung einer Warmhalle, die Sanierung des vorhandenen Bürogebäudes und die Ausbildung einer Überdachung der Rettungswache des DRK, um optimale Arbeitsbedingungen zu schaffen. Die Überdachung wurde als Tragwerk in einer Stahlkonstruktion errichtet und bildet die gesamtheitliche Hülle für die neue Halle und das Bürogebäude. Der durch die Verwendung von transparentem Trapezprofil entstandene helle Innenhof ermöglicht ein witterungsunabhängiges Arbeiten im Freien.

Die Warmhalle besteht ebenfalls aus einer Stahlkonstruktion mit Thermoverbundelementen als Wandverkleidung und einer Dacheindeckung aus Trapezblech kombiniert mit Oberlichtbändern.
